Von einem Balkongeländer, das keines ist

## Malerei, die es in sich hat

Seit Anfang Juli strahlt unser Blumenhof in frischem Glanz. Nach 19 Jahren wurden die Aussenfassaden renoviert. Handwerklich besonders interessant waren die Malerarbeiten an der Nordfassade.

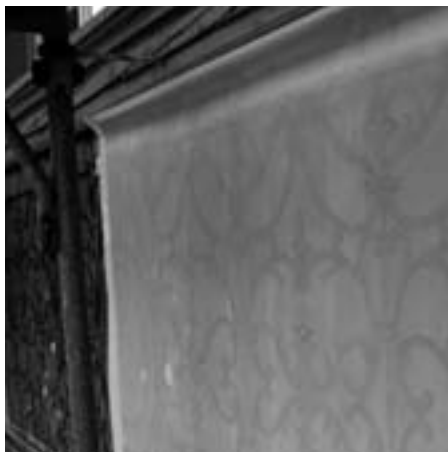
Die Ornamente werden auf Pauspapier übertragen

Und wie schon vor knapp 20 Jahren arbeiteten die Handwerker auch dieses Mal mit der Denkmalpflege zusammen. Für die Renovation dieser «Grisaillemalerei», Graumalerei, wurden zuerst die vorhandenen Ornamente auf Pauspapier übertragen. Anschliessend wurden die Holzbretter abgeschliffen, grundiert, vorlackiert und ein Fertiganstrich mit einer Ölfarbe aufgetragen. Zum Übertragen der Ornamente waren die Pauspapiervorlagen mit einem Laufrädchen gelöchert

worden. Nach alter Handwerkertechnik wurden dann mit Hilfe von Pausbeutel – Baumwollstoffbeutel gefüllt mit Papierasche – die Ornamentlinien aufgetragen. Dann ging es daran, diese auszumalen. Die Maler kennen 19 Farbabstufungen zwischen Schwarz und Weiss. Zusammen mit der Denkmalpflege wurde denn auch genau bestimmt, welches Grau wo verwendet werden darf. Eine besondere Herausforderung bildeten dabei die Licht- bzw. Schattenlinien. Die etwa 7 mm breiten Linien mussten von Hand in einem Pinselzug angebracht werden. Damit sie die optische Täuschung möglichst optimal wiedergeben.

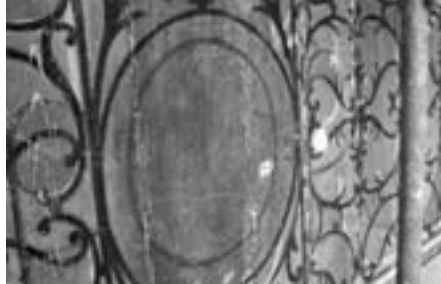
Die Nordfassade zu Beginn der Renovation

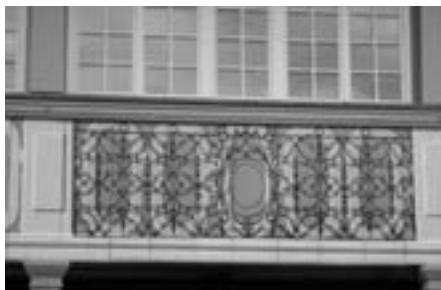
Schwarz ist die Farbe der Ornamente im Mittelteil

Auf dem Mittelfeld wurde dann in einem nächsten Schritt noch das Gitter aufgemalt. Dafür stand die Farbe von vornherein fest: schwarz. Auch diese Linien sind alle von freier Hand gezogen worden. Handwerk pur.

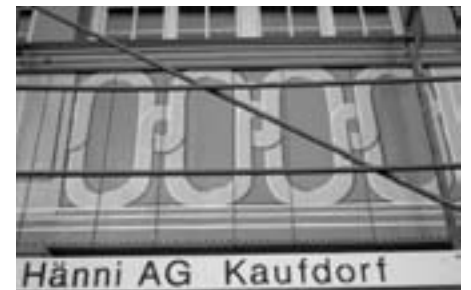
Licht und Schatten – das Spiel in Grautönen

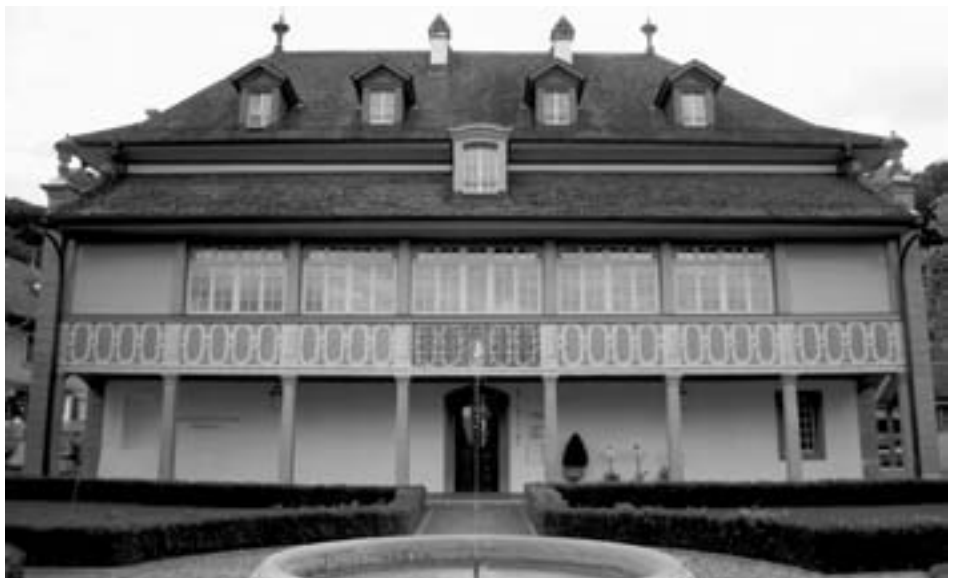
Die Nordfassade mit ihrer Grisaillemalerei erstrahlt in neuem Glanz
